# RESTAURATION DE L'ÉGLISE SAINT-TUGDUAL À SAINT-PABU

La lettre d'information

## La charpente et la couverture du Chœur et de la Sacristie achevées !

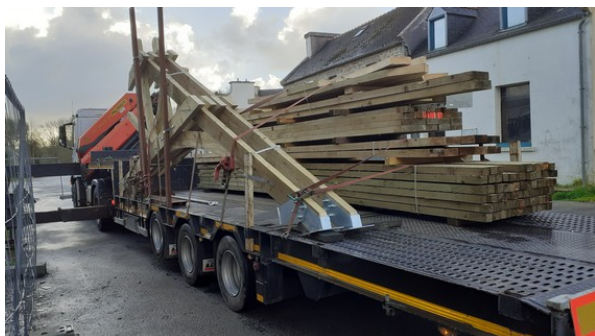
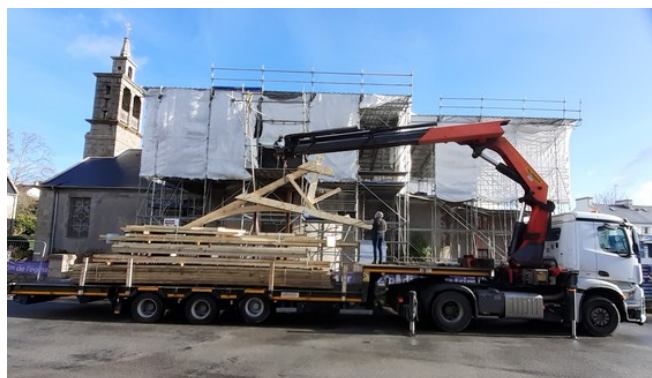
**5 mars** : entre 2 averses, arrivée de la troisième et dernière livraison de charpente du chœur et de la sacristie, habilement grutée sous le parapluie

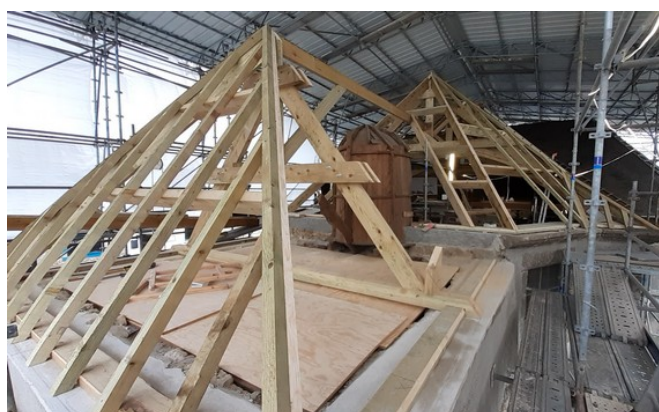
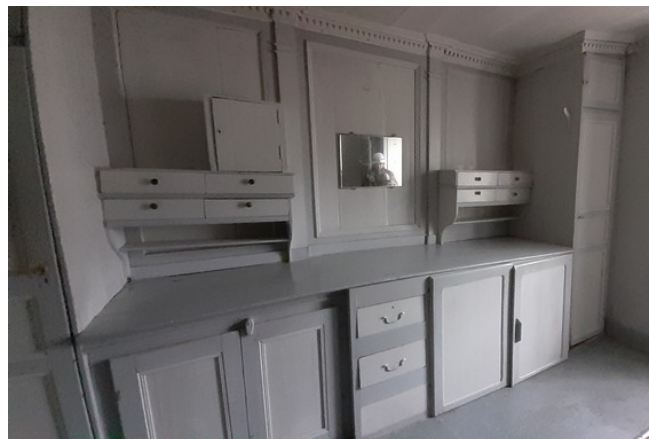
**14 mars** : restauration des boiseries de la sacristie par les Ateliers Darde : nettoyage, traitements, redressement d'éléments, reste la mise en ventilation des portes à la fin du chantier (ci-dessous à droite)

Avancée de la pose de la charpente de la sacristie

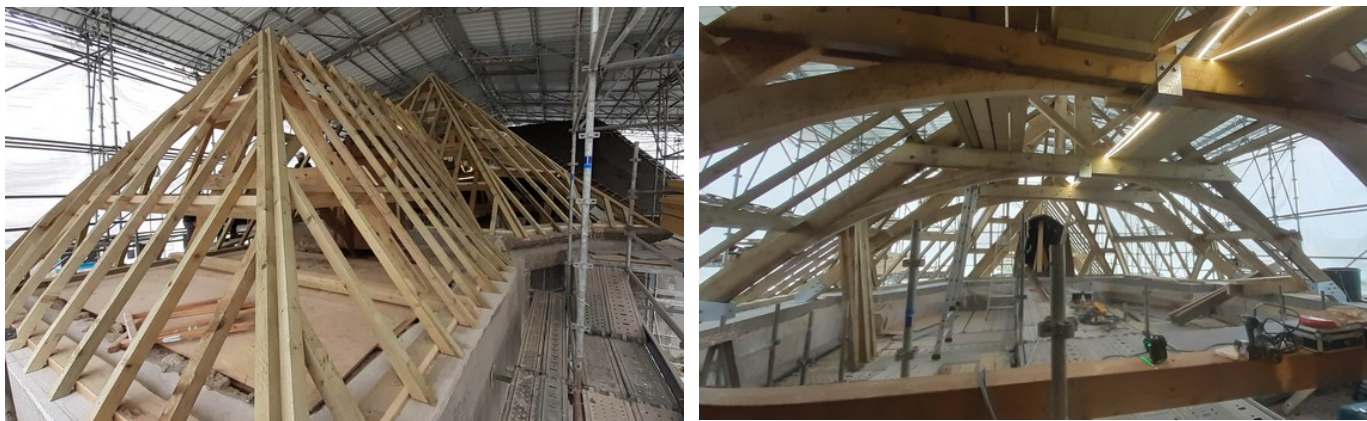
**21 mars** : la charpente et les chevrons prêts pour le retour des couvreurs

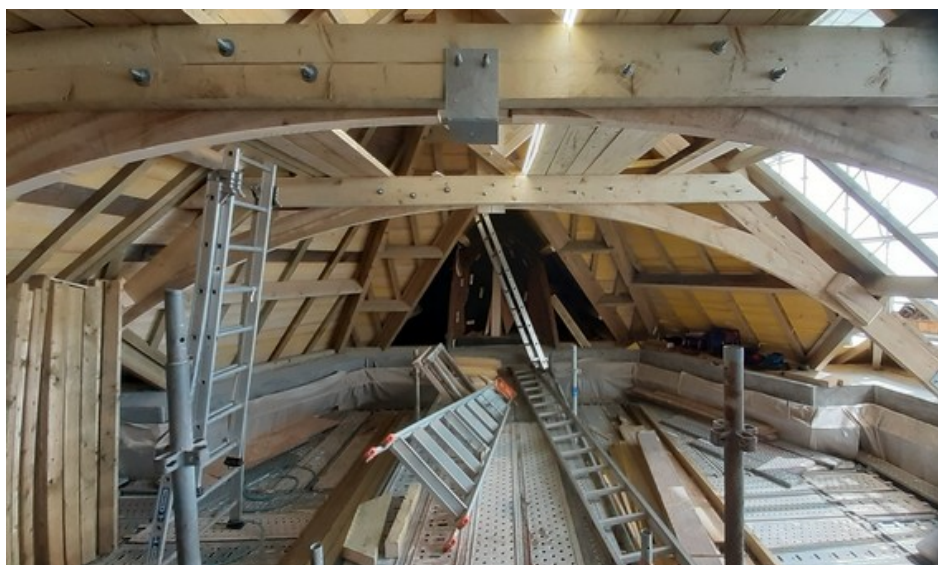
La grotte de la Vierge est conservée : elle date de 1866 et a été réalisée en pitchpin, bois résineux particulièrement résistant aux attaques des insectes xylophages. Elle a toutefois reçu un traitement préventif avant son recouvrement

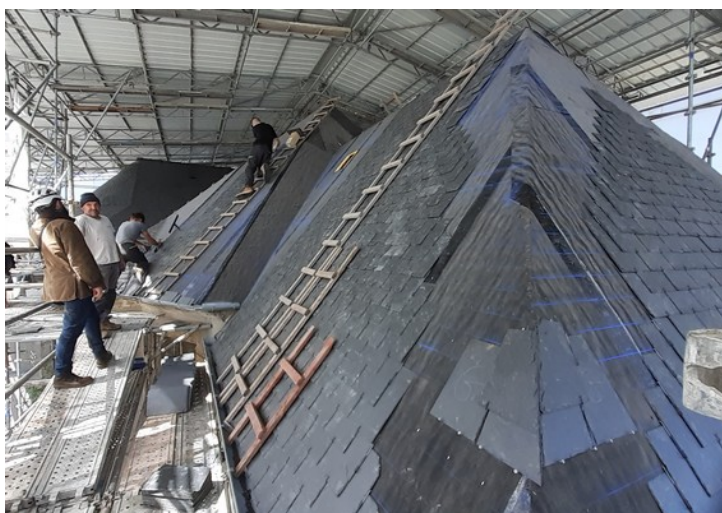
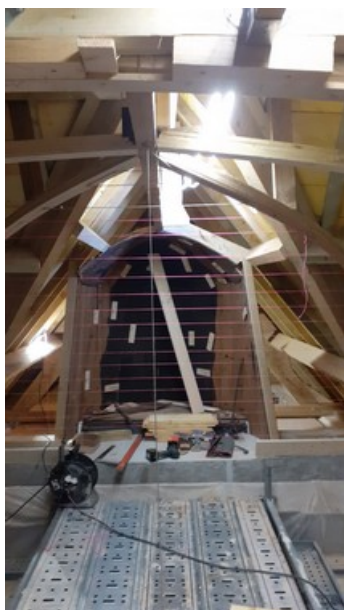
**18 avril** : la pose des ardoises est quasi terminée côté nord et le côté sud a bien avancé. Sur le nord, ce sont des ardoises récupérées et triées qui sont posées. Sur tout le côté sud et sur l'intégralité de la sacristie, ce sont des ardoises neuves qui sont posées (ci-contre, début de pose sur les angles, avec les découpes d'ardoises)

Dans l'église, les charpentiers posent dans le chœur les cerces en triple épaisseur pour former les arrondis de la future voûte. Les adaptations des courbes autour de la grotte sont minutieuses (ci-dessous)

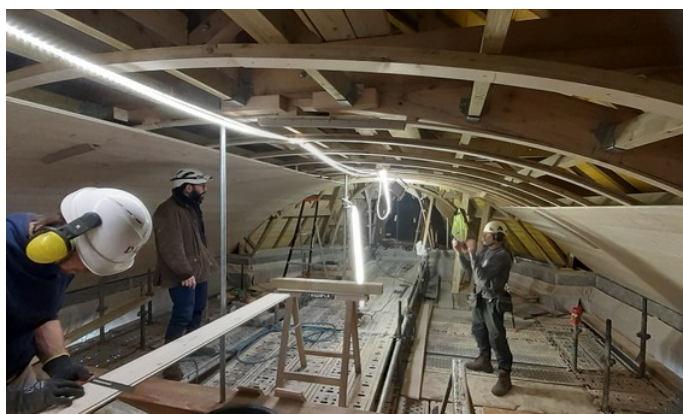
**26 avril** : la pose des lambris de la voûte avance bien tandis que les couvreurs ont quasi terminé la pose des ardoises ; les 2 châssis et quelques faitières achèveront l'ouvrage

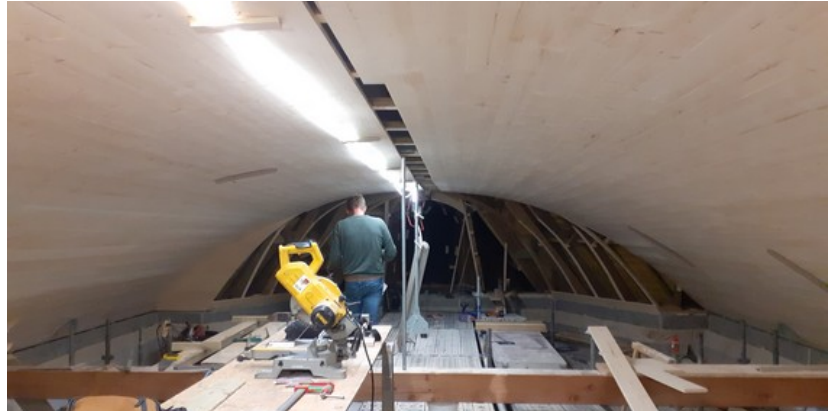
**3 mai** : les charpentiers achèvent la pose des lambris dans la partie droite. Restent les découpes en angles et les arrondis autour de la grotte (photo page suivante)

Gwendal, Laurent, Fred, Joël et les quelques autres en intervention ponctuelle, achèvent leur mission avec la pose des deux châssis de toit qui éclaireront la grotte de la Vierge. Ils ont laissé leur signature sur la volige pour les prochains couvreurs (dans plusieurs décennies) qui interviendront sur le toit de l'église (photo page suivante)
