RESTAURATION DE L'ÉGLISE SAINT-TUGDUAL À SAINT-PABU

La lettre d'information

La nouvelle charpente de la nef est en place !

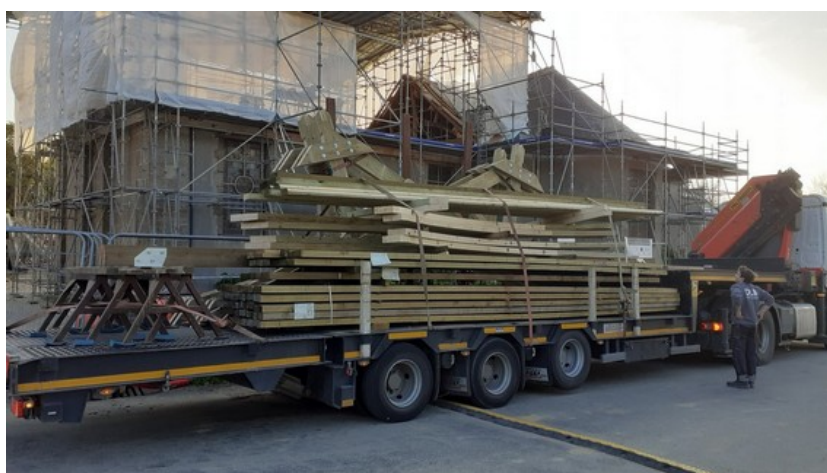
Le bois de charpente dans le camion à son arrivée au Bourg

20 avril : arrivée de la charpente au Bourg. Les fermes pré-assemblées aux Ateliers DLB et les chevrons ont été grutés directement sous le parapluie et sur l'échafaudage (photos ci-dessous).

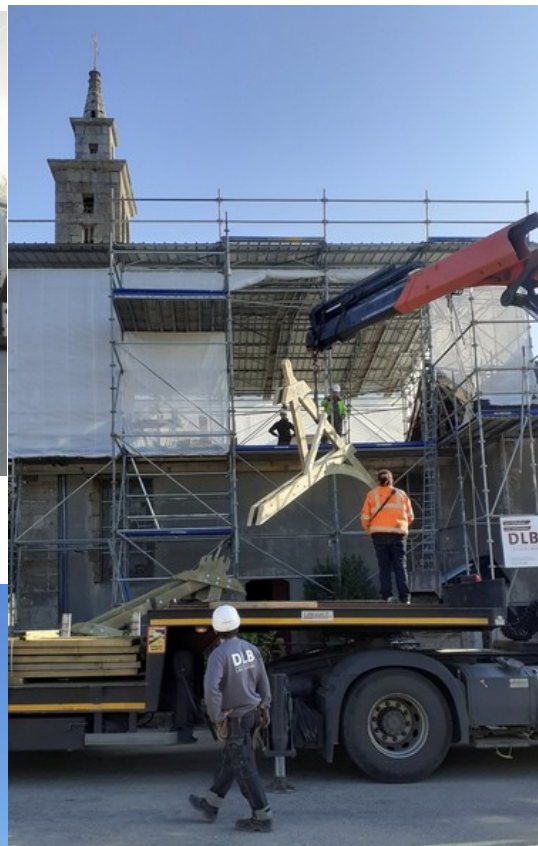
Une demi-ferme grutée directement sur le sol de l'échafaudage sous le parapluie

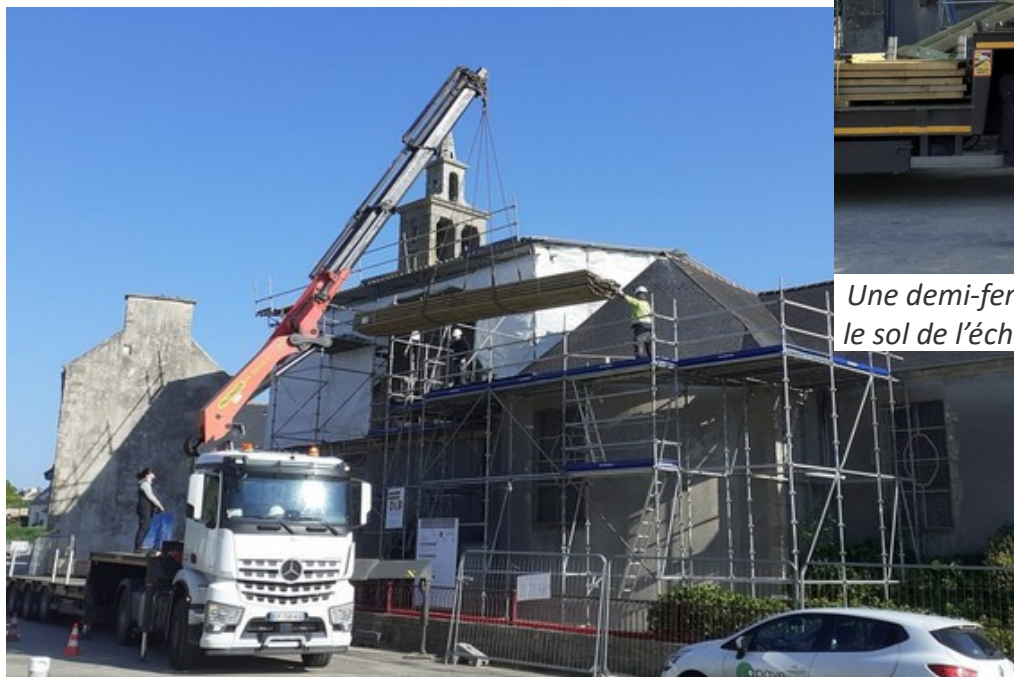
Le bois d'assemblage de la charpente gruté sur l'échafaudage

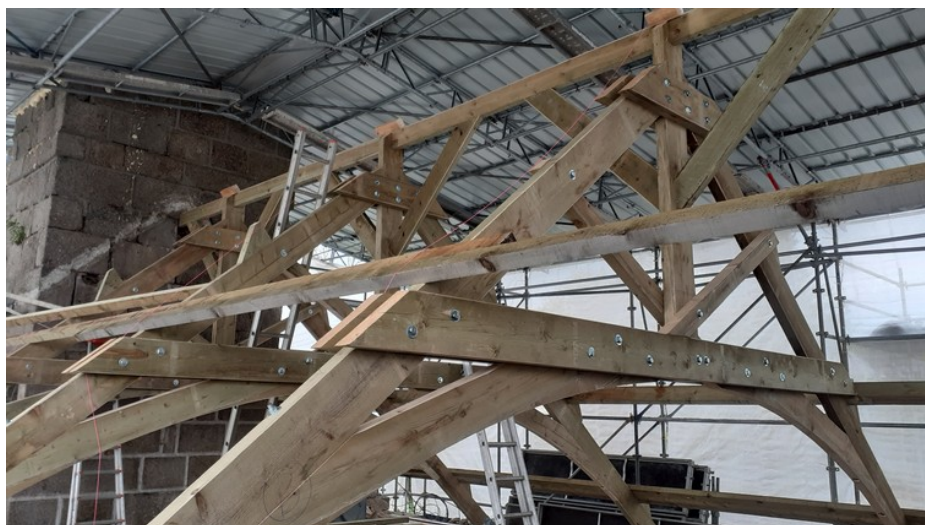
La charpente en cours de montage le 26 avril

24 au 28 avril : assemblage et montage des 4 fermes de la nouvelle charpente et des chevrons par les charpentiers des Ateliers DLB. Montage à la vitesse de l'éclair d'un véritable puzzle de bois ! (Détails ci-dessous).

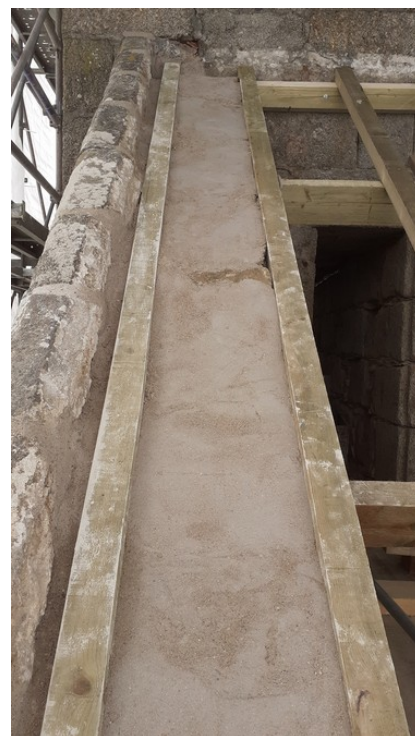
Détail de la restauration des pignons du clocher

La même semaine, les maçons de chez Lefèvre ont scellé les éléments de charpente et restauré les hauts de murs dans le pignon occidental de l'église (détail du mortier de chaux ci-dessous à droite).

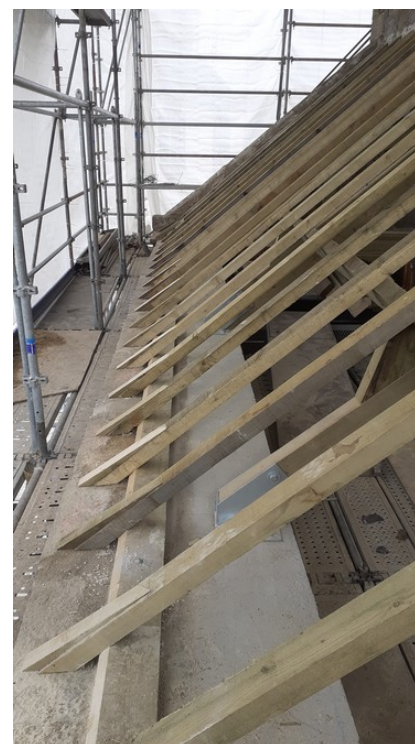
Détail des fermes de la charpente fixées à la poutre béton armé et des chevrons posés sur les pierres de corniches restaurées

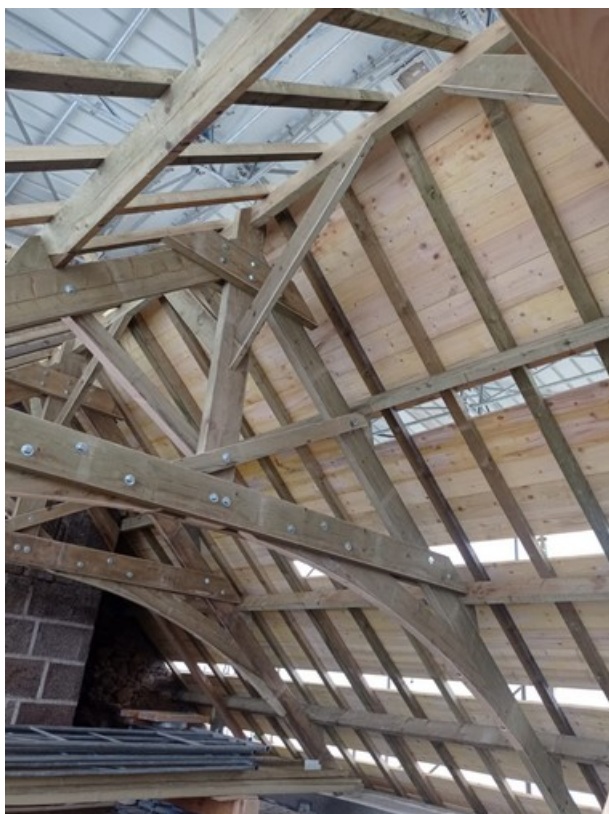
Pose de la volige côté Nord de l'église

4 mai : arrivée des couvreurs : début de pose de la volige (photos ci-dessous).

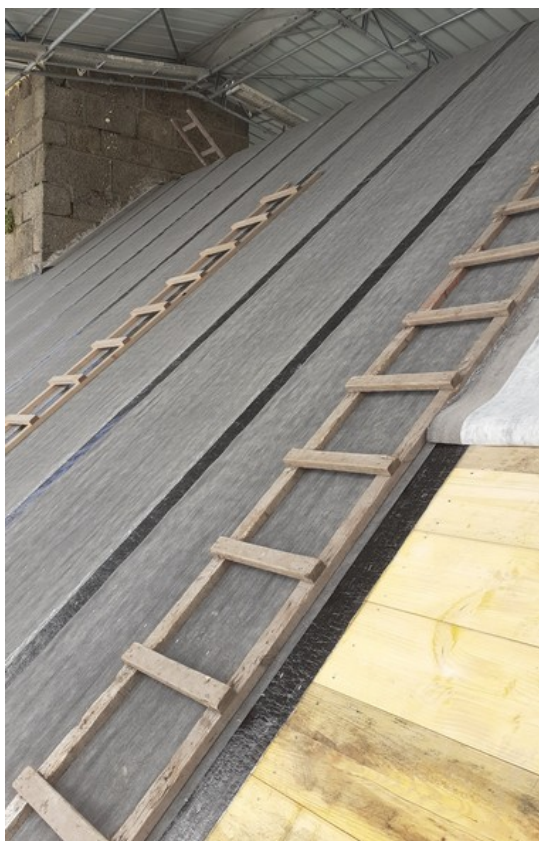
Vue de la volige et du feutre bitumé côté Sud du toit

11 mai : la volige et le feutre bitumé sont en place ; sur le côté Nord, début de pose des anciennes ardoises démontées et triées sur place ; un nettoyage ravivera les ardoises après la pose. Le versant Sud sera recouvert d'ardoises neuves.

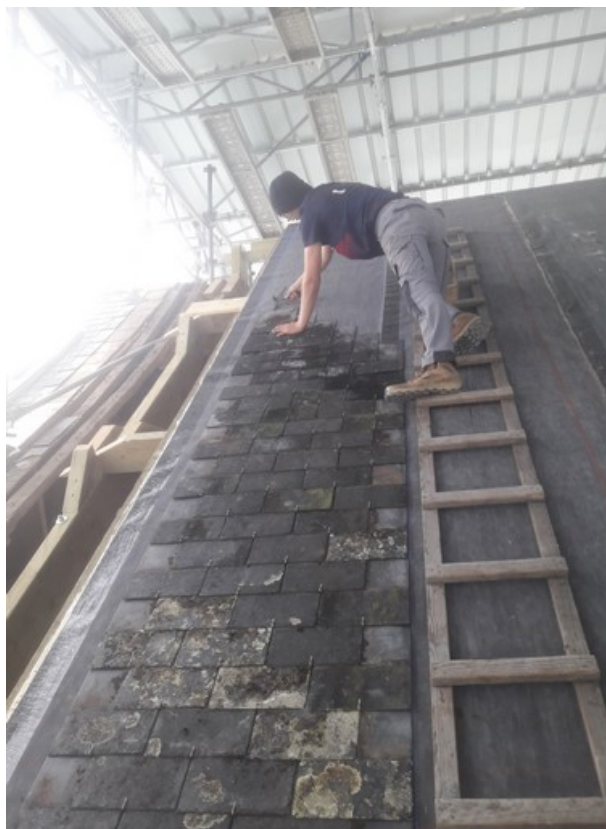
Début de pose des ardoises côté Nord. A noter la différence de niveau entre le faitage affaissé du transept à gauche et celui de la nouvelle charpente (photo Trébaul Couverture)

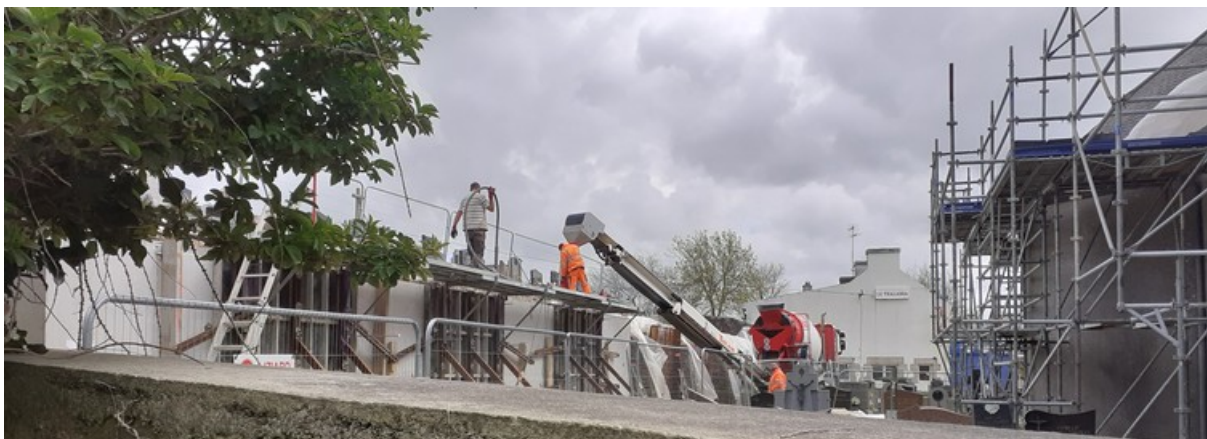
Le 24 avril, coulage du béton dans les banches ferrillées

Du côté du mur de soutènement : poursuite de l'empierrement du sol, ferrailage de la semelle et des contrevoiles, coulage du béton armé, début du ferrailage du parapet (photos ci-dessous).

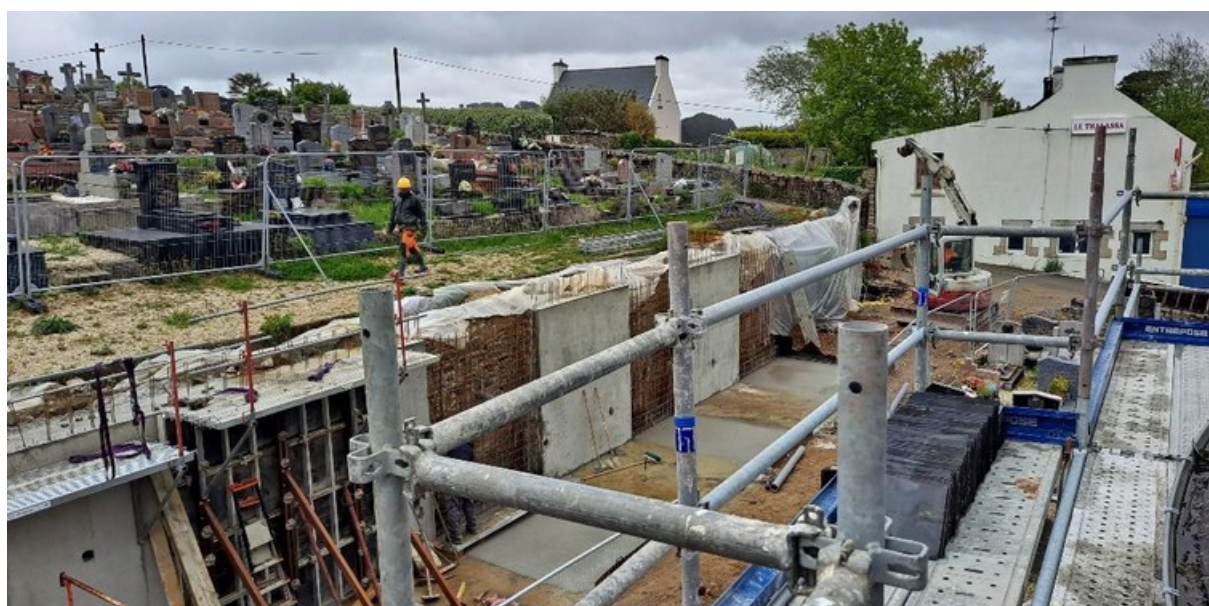
Photo Candio architecte : l'avancée du chantier mur vue de l'échafaudage de l'église

Le cimetière est désormais sauvé : tout risque d'effondrement du mur est écarté.
